DER DOM

Jahresbericht des Dombaumeisters

Über abgeschlossene und laufende Projekte des Arbeitsjahres 2007

Von Arch. Dipl. Ing. Wolfgang Zehetner

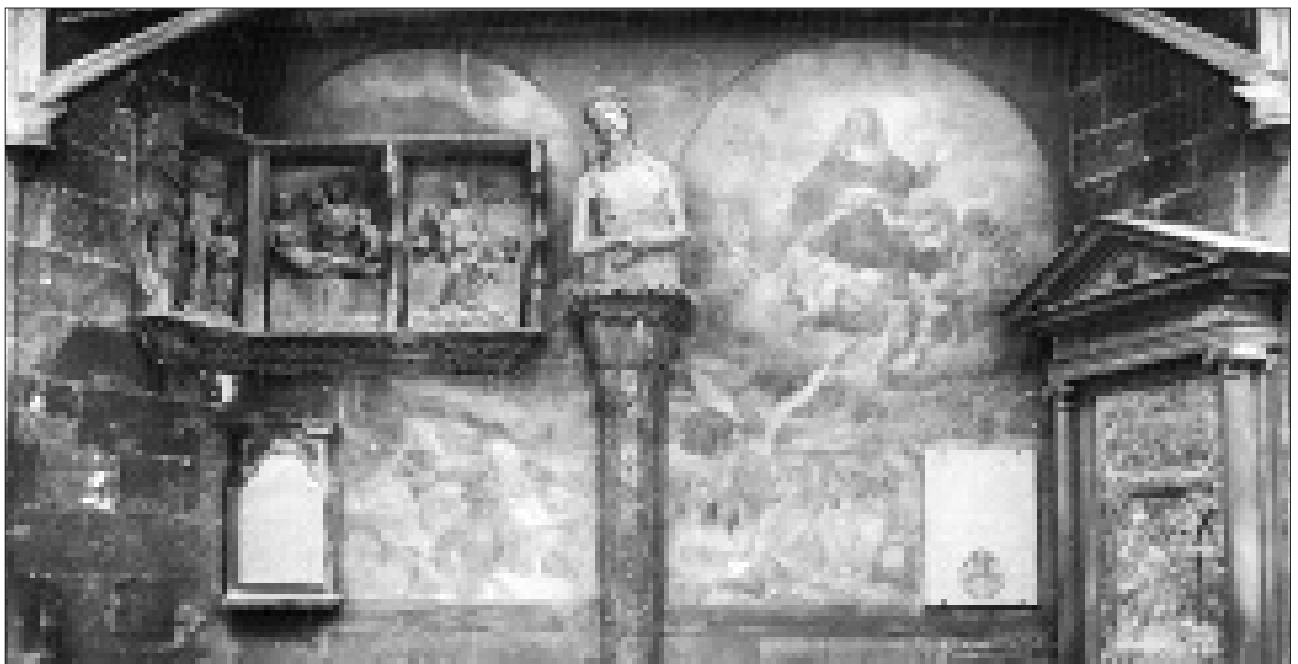
Armeneseelen-Nische: Zahnwehregott mit Danhäuser-Fresko vor der Restaurierung

An der Chorfassade, die im Großen und Ganzen saniert, und jetzt in gutem Zustand ist, war die „*Armeneseelen-Nische*“ in der Mittelachse des Chores noch unrestauriert.

Sie wird in der Höhe von der Skulptur des sog. Zahnweh-Herrgottes dominiert, eine spätgotische, grandiose Oberleibsbüste des „Schmerzensmannes“; Christus mit der Dornenkrone und den Wundmalen.

Das Wandfresko dahinter, das starke, existenzgefährdende Schädigungen durch Versalzung von hinten und Verkrustung außen aufwies, wurde restauriert: Sicherung, Festigung, Hinterfüllen der Hohlstellen, Entsalzung bzw. chemische Salzumwandlung, Reinigung, Retusche ...

Dabei trat ein interessantes Detail zu Tage: Der obere Bereich des Fegefeuerbildes ist noch original, die untere Zone schon einmal ergänzt. Nach der Reinigung zeigte sich der originale Teil heller als der jüngere, untere Abschnitt, der unter Berücksichtigung der Verdunkelung durch die Schmutzkruste zu dieser Farbstimmung passend ergänzt wurde und somit jetzt noch dunkler erscheint.
